Chassisnummer afbakening bij Mercedes-Benz Sprinter

Constructeur: Mercedes-Benz
Model: Sprinter BM90#.6##
Chassisnummer: → R 636764
R 636765 →
A 901274 →

LuK referenties: 415 0239 10 (OM611)
415 0243 10 (OM612)
OE referenties: 611 030 2005
612 030 0705
612 030 1005

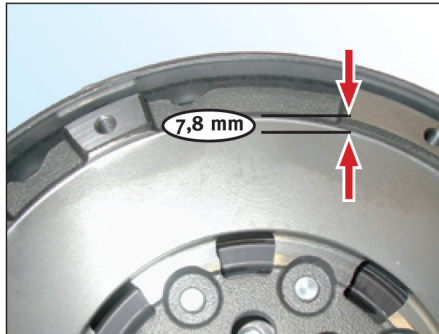
Afb. 1: 415 0148 10 / 415 0151 10
Oorspronkelijk model tweedelig vliegwiel, niet meer beschikbaar.

De diepte van het tweedelige vliegwiel bedraagt 7,8 mm (afb. 1, afstand tussen de twee pijlen).

Gebruik enkel de RepSet:

- 624 3148 09 of
- 624 3148 33

in combinatie met het oude model.

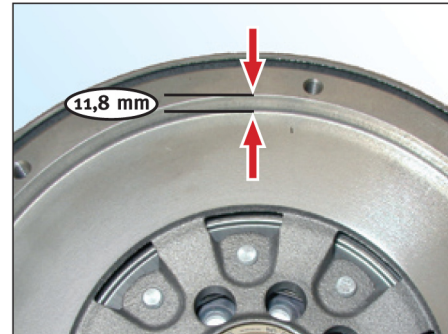
Afb. 2: 415 0239 10/ 415 0243 10
Nieuwe versie tweedelige vliegwiel.

De diepte van het tweedelig vliegwiel bedraagt 11,8 mm (afb. 2, afstand tussen de twee pijlen).

De combinatie van het nieuw tweedelig vliegwiel met de oude koppeling veroorzaakt een onmiddellijke nastelling van de koppeling met een slippende of een totaal niet werkende koppeling als gevolg.

Gebruik enkel de RepSet:

- 624 3182 09 of
- 624 3182 33

in combinatie met het nieuwe model.
