31 maart
2006

Technical Bulletin

Installatie van spanrol van kits K015543XS, K025543XS en K015559XS voor VAG

GATES REFERENTIE:	K015543XS, K025543XS en K015559XS
MERK:	AUDI / SEAT / SKODA / VOLKSWAGEN
MODEL:	A3, Cordoba, Ibiza, Inca, Leon, Toledo, Octavia, Bora, Caddy, Golf, New Beetle, Polo
MOTOR:	1.9 SDi / TDi
MOTORCODE:	AGP, AGR, AHF, ALH, AQM, ASV, ASY, AYQ

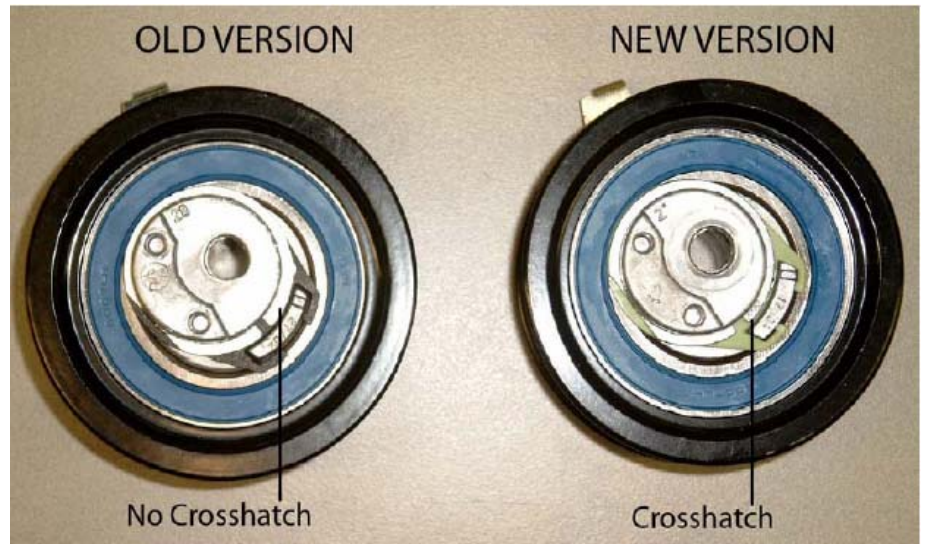
De spanrol (Gates ref. T43062) in deze kits heeft een metalen schrijf. Deze is in de loop van 2004 geüpgraded in lijn met de OES evoluties. In sommige gevallen kan men nog een oud model op de motor terugvinden; deze is iets anders dan de laatste versie die in onze kits zitten. De nieuwe spanrol met OE ref. 038109243N vervangt de volgende OE referenties: 038109243 en 038109243G.

In Fig. 1 is te zien, dat de nieuwe versie een gekartelde riemslijtage-indicator heeft (zie ook Fig. 4). Deze sectie geeft aan wanneer de distributieriem is versleten en vervangen moet worden.

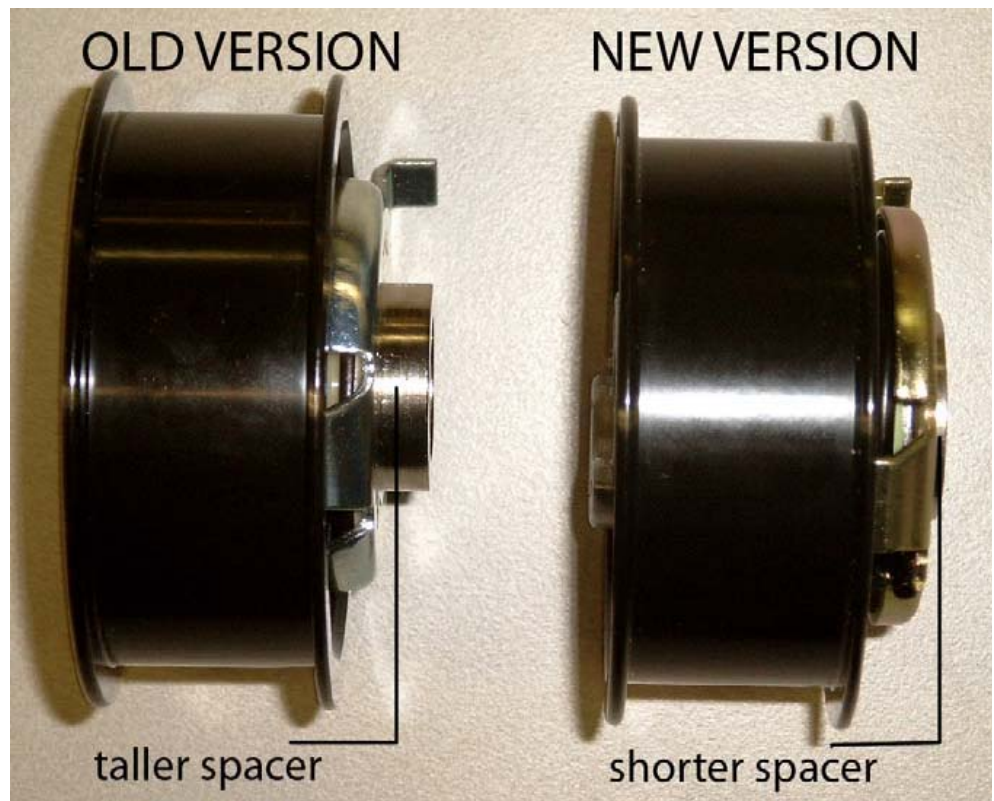
Fig.2

In Fig. 2 is te zien dat de nieuwe spanrol ook een kortere afstandsbus heeft. De afstand tussen het motorblok en de schijf blijft echter hetzelfde.

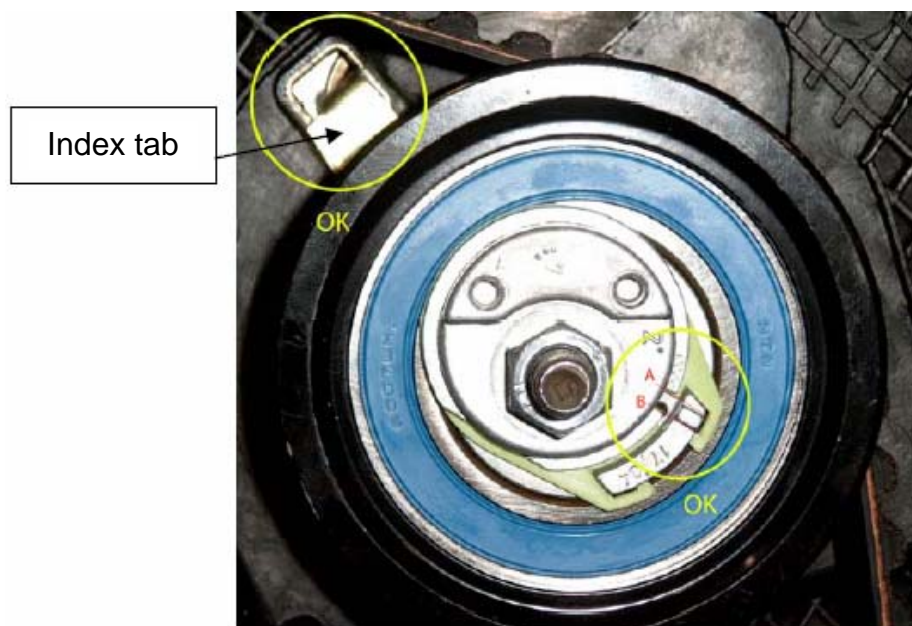
Fig. 3

Als de nieuwe spanrol is geïnstalleerd, controleer dat de index tab is gepositioneerd en goed valt in de uitsparing (Fig. 3). Gebruik speciaal gereedschap om de spanrol op spanning te brengen en draai kloksgewijs totdat de pointer perfect in de uitsparing verschijnt, tussen de lijnen A en B. Gebruik een spiegel om dit duidelijk in het motorcompartiment te zien. Draait de bout vast op 23Nm. Nu **moet** de motor twee omwentelingen gerooteerd worden en controleer de pointer van de spanrol nogmaals. **Sla deze stap niet over!**

De spanrol is juist gepositioneerd wanneer de pointer na 2 omwentelingen tussen lijn A en B staat en de index tab zich **in** de uitsparing bevindt én tegen de **rechterkant** gedrukt is (Fig. 3 en Fig. 4).

Als de pointer niet juist gepositioneerd is, dan moet de installateur de procedure volledig opnieuw starten.

Als u in de spanprocedure bent, draai de spanrol nooit tegen de klok in!

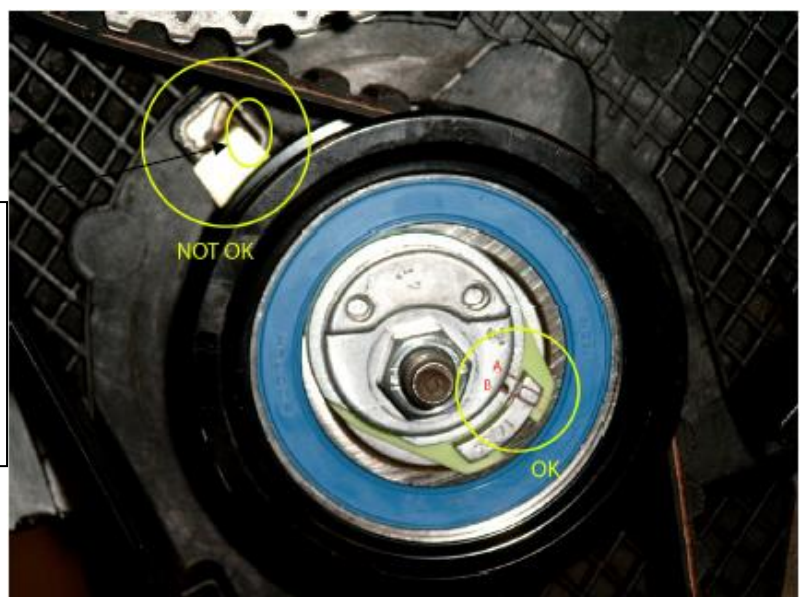
Fig. 5 toont een van de meest voorkomende fouten. De pointer is juist gepositioneerd tussen lijn A en B, maar de index tab is niet ok. De index tab bevindt zich in de uitsparing, maar duwt niet tegen de rechter kant van de uitsparing. De reden hiervoor is dat de spanrol tegen de klok in geroteerd werd gedurende het spanproces.

Index tab
raakt
de
rechterkant
van de
uitsparing niet

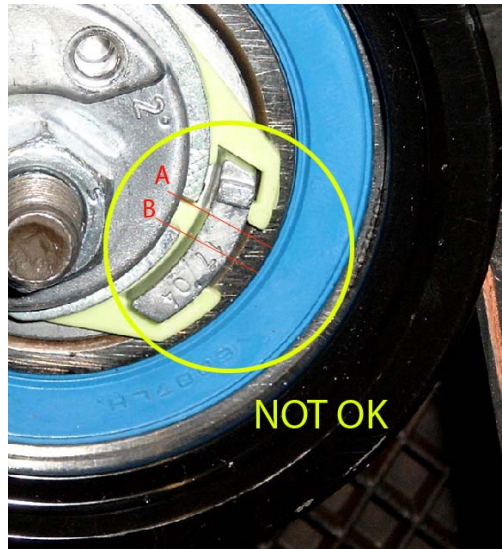
Een tweede mogelijke fout wordt in Fig. 6 getoond. Er is te zien dat de pointer lijn A niet is gepasseerd en vóór de gekartelde indicator staat. Dit betekent dat de riem een te lage spanning zal hebben.

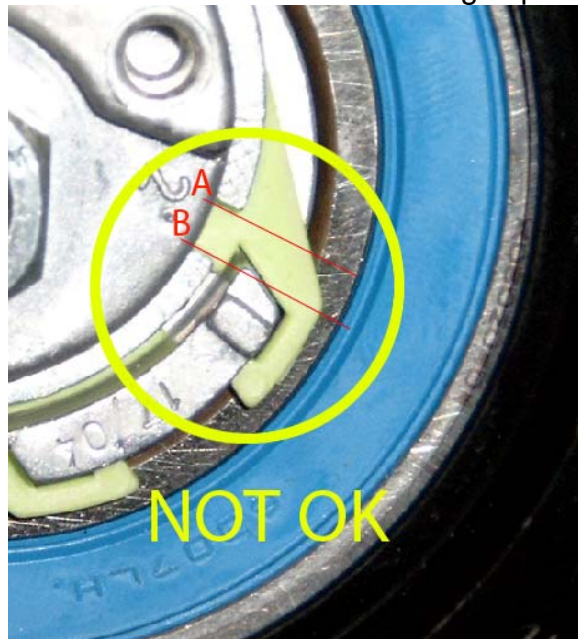
Een derde mogelijke installatiefout wordt in Fig. 7 getoond. De pointer is lijn B gepasseerd; dit betekent dat de riem een te hoge spanning heeft.

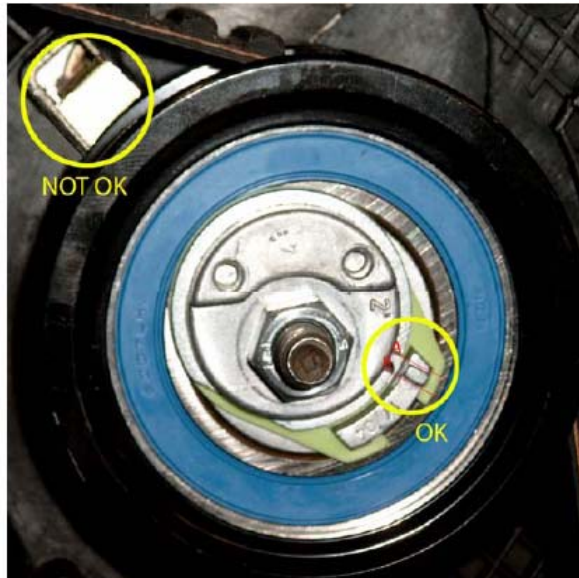
In Fig. 8 wordt een vierde mogelijke fout getoond; de index tab is niet geblokkeerd in de uitsparing, terwijl de pointer perfect gepositioneerd is tussen lijn A en B. Op deze manier zal de riem spanning verliezen eenmaal hij in bedrijf is.

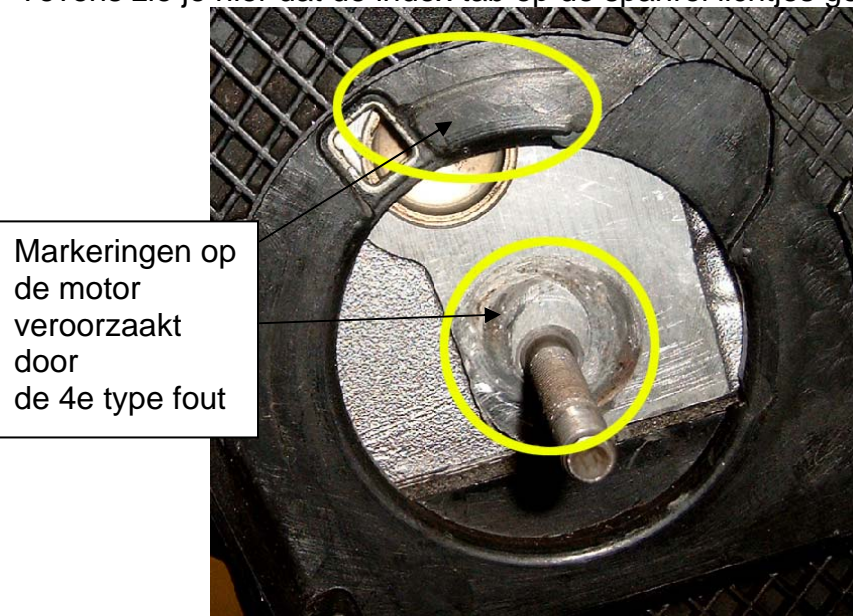
Fig. 9

Op de motor kan je sporen zien van dit type foutieve installatie; zie Fig. 9. Tevens zie je hier dat de index tab op de spanrol lichtjes gebogen is.

Als de auto wordt vrijgegeven met een spanrol op de foute positie, dan zal vroeg of laat ernstige motorschade ontstaan.

We kunnen niet genoeg benadrukken hoe belangrijk het is om alle stappen in het installatieproces bij deze spanrol te volgen, zonder er een over te slaan. Het is beter om 5 minuten te verliezen bij de installatie dan achteraf de volledige motor te verliezen.
