## Informatie van LuK, wereldleider op het gebied van koppelingen voor landbouwvoertuigen. Foutieve verklaringen van een koppelingsleverancier:

Versie 11.2007

**LuK 0003**

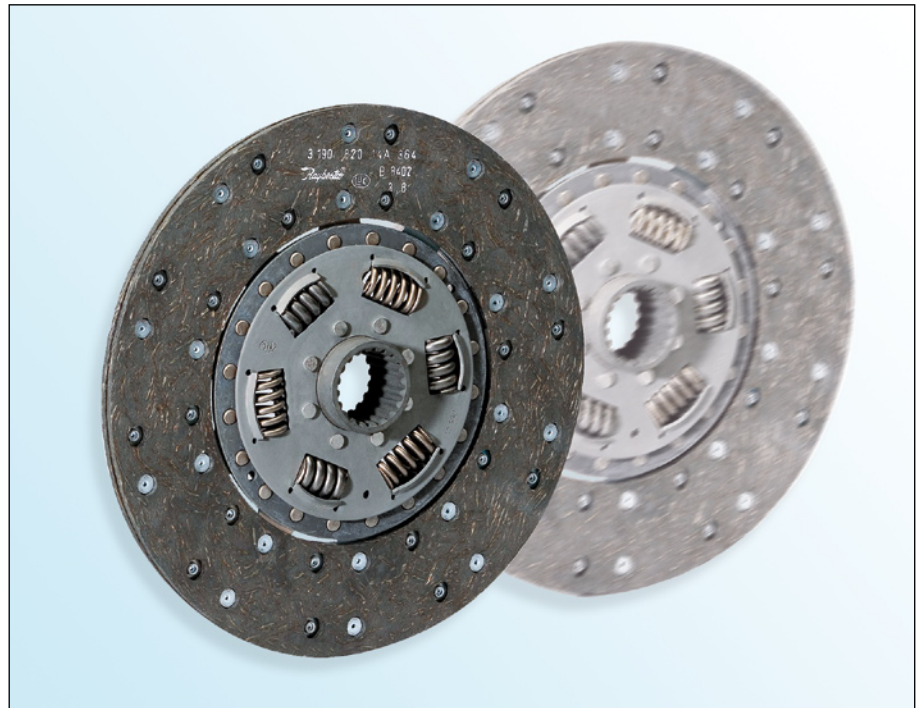
Integendeel, uitgevoerde energetische testen (vb. 10.000 cyclussen aan ongeveer 300°C hebben aangetoond dat de slijtage 2 maal hoger is dan bij een originele uitvoering.

De gemiddelde frictiewaarde is rond de 11% lager dan bij een standaard organische voering en ongeveer 25% lager dan een serasinter voering die gebruikt wordt bij de originele koppelingschijf.
