## VAG 2.5 V6 TDI – Montage distributieriem

2.5 V6 TDI

# 042

# Technical Bulletin

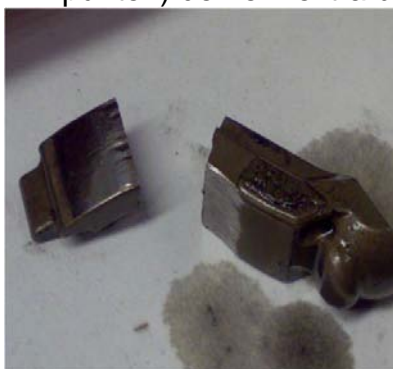
Fig. 1

- 1) Slijtage van de nokkenassen op de oudere modellen (tot 2003): er zijn potentiële problemen betreffende onvoldoende smering van de nokkenassen. Dit kan leiden tot vermogensverlies, onvolledige verbranding (uitlaatrook), het afbreken van de (normale) sleeptuimelaars (Fig. 1); wat resulteert in nokkenasslijtage (Fig. 2), vastlopen en riembreuk. De recentere modellen die met „rol“tuimelaars zijn uitgerust, hebben deze problemen niet meer.
- 2) Hoewel de distributieriem door middel van een hydraulisch spanelement wordt gespannen, worden er nog veel fouten gemaakt tijdens het stellen van die spanner, met voortijdige riemslijtage/breuk tot gevolg.
- 3) In sommige gevallen zal een slecht lopende vacuümpomp (harde punten) de riem extra belasten, wat kan leiden tot vroegtijdig falen.

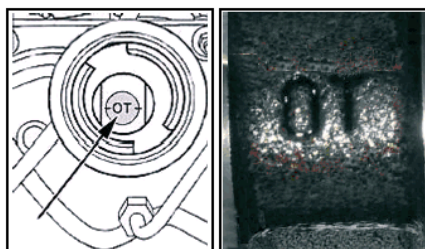
Fig. 3

- 1) Draai de motor in wijzerzin tot 'OT' gecentreerd te zien is op de nokkenas (via een verwijderde olievuldop) (Fig. 3).

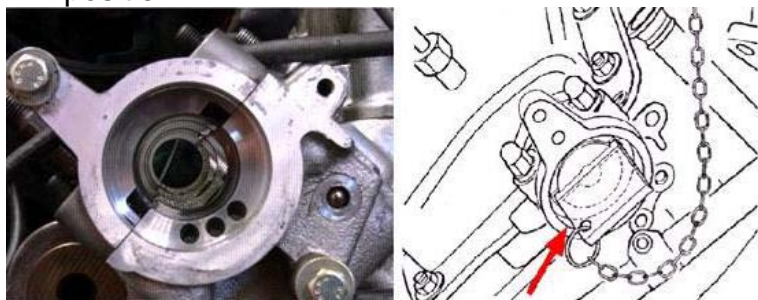
Fig. 5

- 2) Verwijder het BDP plaatje uit het motorblok en bevestig de krukas-blokkeerpin (zie GAT4401); deze pin wordt gebruikt om de krukas op haar BDP te houden. De blokkeerpin moet via een schroefgat in het onderblok worden vastgeschroefd (Fig.4).
- 3) Door zowel het nokkenas-afschermplaatje als de vacuümpomp aan de achterkant van de cilinderkoppen te verwijderen, kunt u de nokkenas-afstelplaten (GAT4451) in de sleuven achteraan van elke nokkenas plaatsen (Fig. 5). Deze zijn voorzien van kettingen, die worden vastgemaakt aan een geschikt motoronderdeel, zodat ze niet kunnen vallen. LET OP: deze platen **kunnen niet** worden gebruikt om de nokkenassen op hun plaats te houden tijdens het verwijderen van de tandwielbouten. Zij dienen slechts voor het behouden van de BDP positie.

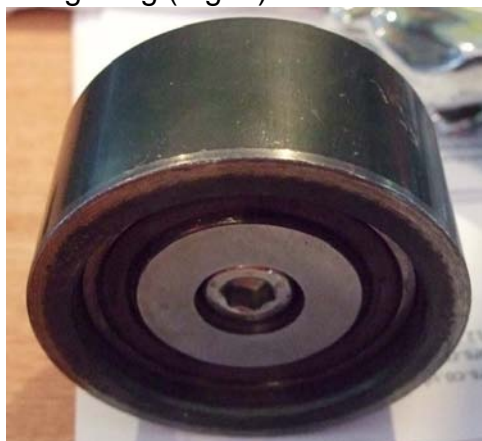
Fig. 6

- 11) Installeer de nieuwe meelooprol. **Let op!** De meelooprol heeft nu een verzonken gat (Fig. 6) en heeft dus een kortere bout nodig (meegeleverd in de kit). Het niet gebruiken van de correcte bout zal leiden tot het onjuist vastklemmen, met een afgescheurde bout tot gevolg (Fig. 7).

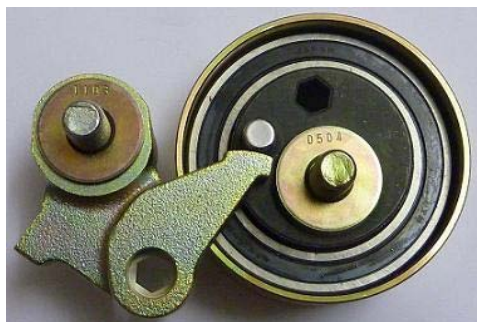
Fig. 8 toont het enige correcte hefboom/pin contact.

Correct

12) Installeer de rest van het spansysteem. **Let op!** Graag extra aandacht voor de positie van de hefboom en de pin achteraan de spanrol.

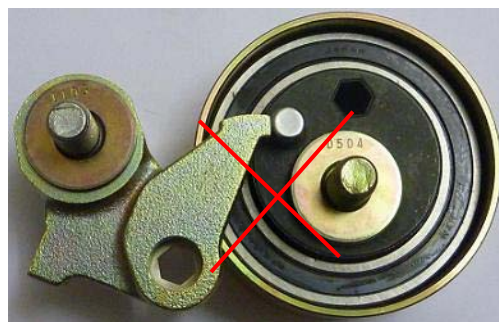
Fig. 9

Fout

Vergeet het rondsel (1) achter de hefboom en spanrol niet! Elk onjuist contact van de hefboomarm met de pin op de spanner, of het ontbreken van 1 rondsel, zal leiden tot ernstige schade aan het systeem; met riemfaling als gevolg (Fig.10).

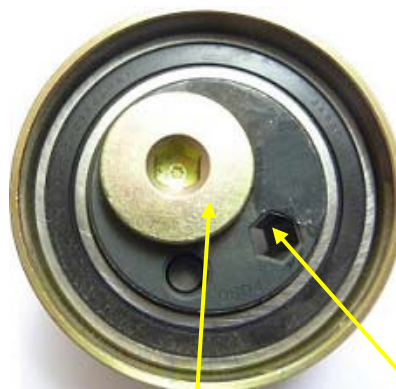
Fig 11

Bevestigingsbout

8 mm inbusgat

16) Draai de spanrol lichtjes in wijzerzin met een inbusleutel in het zeshoekige gat (Fig. 11). De hefboom komt tot een stop op de spannerzuigerstang (Fig. 12). Verwijder de borgpen van de hydraulische spanner.

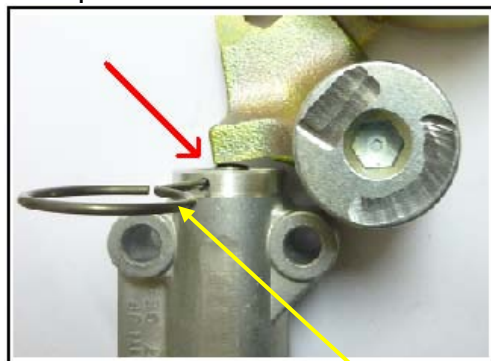
Fig 12

- 6) Draai de spanner in wijzerzin tot 2 mm pin (GAT 4360T1) volledig in het hydraulisch element kan worden ingebracht (Fig. 12).
- 7) Houd de tandwielen op hun plaats terwijl de bouten worden losgemaakt. Maak de tandwielen los op conussen (GAT4848) en verwijder het linkertandwiel.

Borgpen

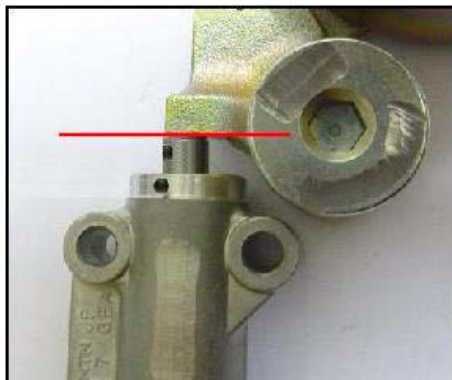
Fig 13

- 17) Draai de spanrol in tegenwijzerzin: gebruik hiervoor een momentsleutel in het inbusgat en een belasting van **15Nm** (BELANGRIJK!). Door de oliedruk in het hydraulische element verplaatst de spanrol zich t.o.v. de hefboom (dit vermijdt later contact (Fig. 10) ) en spant de riem.
- 18) Terwijl u de hefboom in deze correcte positie houdt, haalt u de bevestigingsbout (Fig. 11) aan tot **42 Nm**. Controleer nu de positie van de hydraulische zuiger: Fig. 13 toont de correcte positie, Fig. 14 de foute.
- 19) Haal de bouten van de nokkenastdwielen aan tot 75 Nm, terwijl u deze op hun plaats houdt met GAT4394.

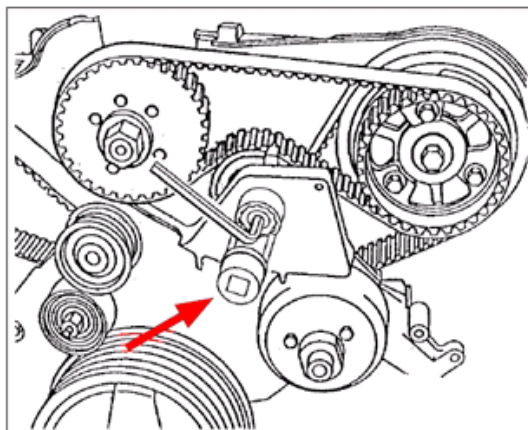
Fig. 16

- 22) **Gebruik GAT4452 (Fig. 15) over de spannermoer**, draai de spanner met een inbussleutel in tegenwijzerzin, tot de naald uitgelijnd is. Span de moer tot 37 Nm aan met GAT4452 terwijl de spanner in de juiste positie gehouden wordt met de inbussleutel! (Fig. 16). **Opmerking:** het is mogelijk om de riem te spannen door de spanner te draaien in wijzerzin, maar dit zal leiden tot motorschade.
