# 008

28 december  
2005

Technical Bulletin

## K035040/K045040 voor Renault/Jeep 2.1D, TD

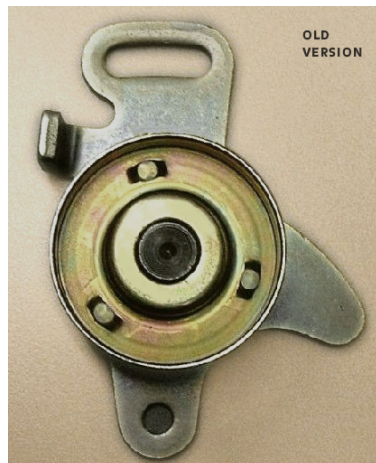
Fig. 1  
OE ref. 7700722452

Hiermee volgen we wat op OES niveau is gebeurd: de oude spanrol (OE ref. 7700722452 - Fig. 1) is niet langer beschikbaar en is vervangen door een nieuwe (OE ref. 7700871169 - Fig. 2).

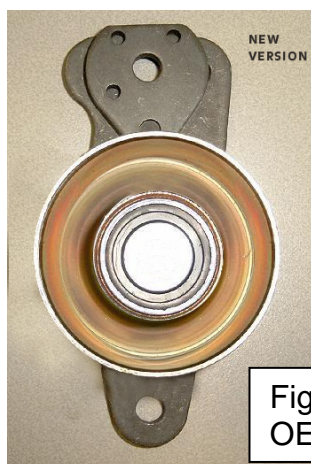
Fig. 2  
OE ref. 7700871169

De nieuwe spanrol bestaat uit 2 delen (Fig. 3) die op elkaar geplaatst moeten worden, zoals op Fig. 2 te zien is.

- \* verwijder de oude spanrol
- \* verwijder de oude bus en veer, deze zijn niet meer nodig
- \* installeer de nieuwe spanrol, gebruik makend van de oude bouten
- \* druk de nieuwe spanrol tegen de nieuwe riem totdat deze correct gespannen is, (b.v. gebruik makend van een circlips-tang / seegerringtang indien origineel gereedschap niet beschikbaar is)
- \* blokkeer de spanrolbouten
- \* roteer de motor 2 omwentelingen
- \* controleer de spanning met de STT-1
- \* indien niet OK, span bij, roteer de motor 2 omwentelingen en controleer opnieuw.
