# 014

24 april 2006

# Technical Bulletin

## Powergrip® Kit K015432XS voor Fiat Lancia 1.6 motoren

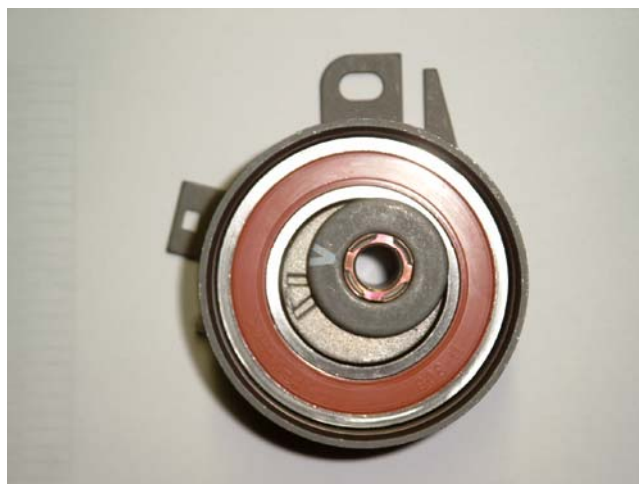
Fig. 1 Spanrol in kit tot 08/2004 OE ref. 46792898

Op OE(S) niveau heeft men de spanrol voor de distributie aandrijving voor de genoemde motoren inmiddels drie keer aangepast. Onze kit heeft deze veranderingen de afgelopen jaren uiteraard gevolgd. Omdat bij de laatste aanpassing het uiterlijk sterk verschilt met de voorgaande, willen wij middels dit bulletin een overzicht geven:

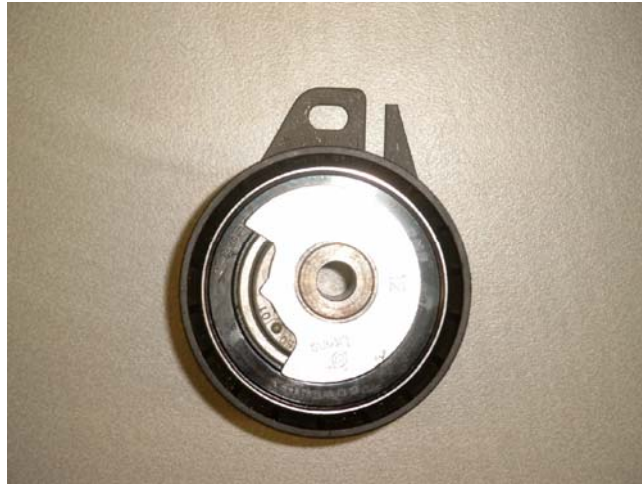
Fig. 2 Spanrol in kit vanaf 09/2004 tot 11/2005 OE ref. 46416489

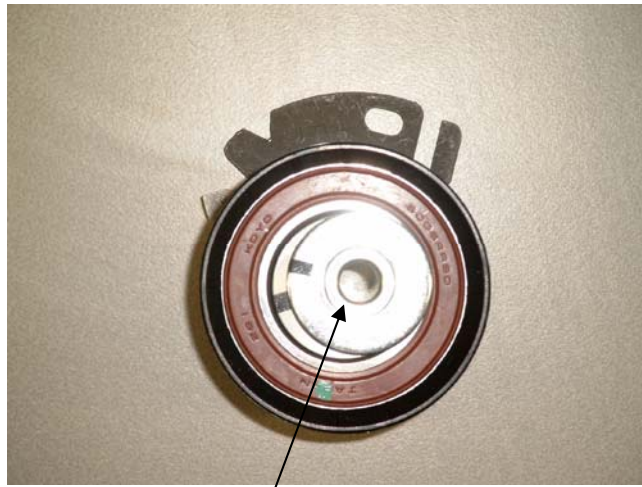
Fig. 3 Spanrol in kit vanaf 12/2005 OE ref. 71734799

Het is misschien mogelijk dat de spanrol op het voertuig nog een ouder model is. Er is geen probleem om de nieuwste versie spanrol te installeren met de oude bout en moer. Hoewel de diepte van het fixeergat (**A**) van de spanrol dieper is en de bout hetzelfde blijft, blijft er genoeg ruimte op de bout om de moer vast te zetten, zie Fig. 5 (**B**).

De laatste versie die nu op OE(S) niveau wordt gebruikt, vervangt de twee voorgaande onderdelen.

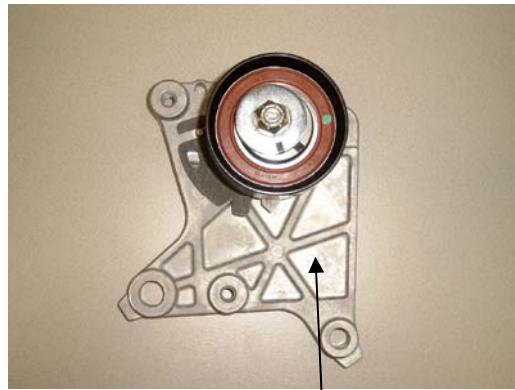
Fig. 4 en Fig. 5 tonen de laatste versie van de spanrol bevestigd op de plaat.

Normaal gesproken is deze plaat (C) bevestigd op het motorblok en hoeft deze niet verwijderd te worden.

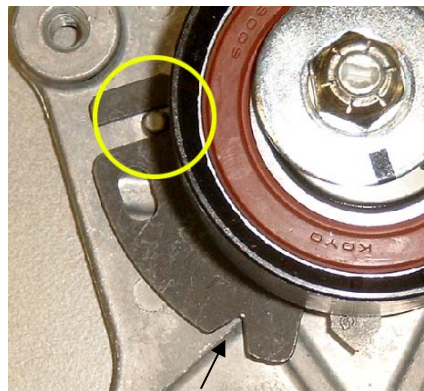
Fig. 6

Om de spanrol te blokkeren, positioneer de open rechthoekige uitsparing in de basisplaat van de spanrol op de pin van de steun. (Fig. 6)

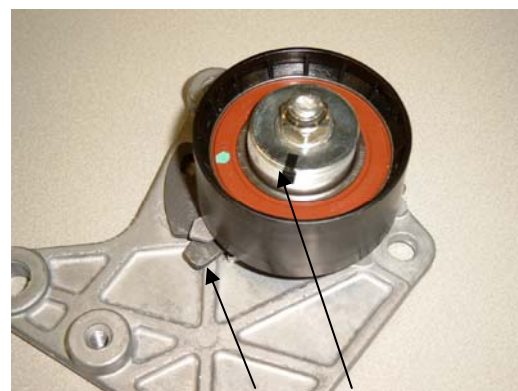
Fig. 7

Wanneer de riem en de spanrol zijn vervangen volgens de OE richtlijnen (1) en na twee keer de motor geroteerd te hebben, dan moet de pointer (D) in het midden van de 'V' op de basisplaat van de spanrol (E) staan.

Op dat moment zullen de twee zwarte markeringen (F) ook in lijn staan. Alleen dan is de spanrol correct geïnstalleerd.
