# 022

# Technical Bulletin

## Spanproblemen bij Chevrolet/Daewoo 16V benzine motoren

<b>GATES REFERENTIE:</b>	<b>5419XS/K015419XS</b>
<b>MERK:</b>	Chevrolet/Daewoo
<b>MODEL:</b>	Aranos, Assol, Aveo, Cielo, Espero, Kalos, Lacetti, Lanos, Nexia, Nubira, Rezzo, Tacuma
<b>MOTOR:</b>	1.4 16V, 1.5 16V, 1.6 16V
<b>MOTOR CODE:</b>	Verschillende motorcodes

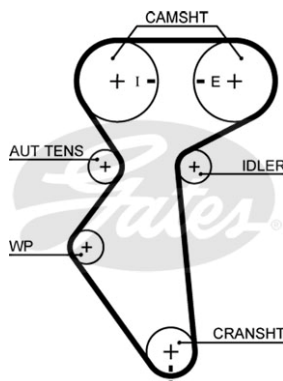
Fig. 1

Het falen van het aandrijfsysteem komt in de meeste gevallen doordat de waterpomp niet geroteerd wordt om de riem te spannen. Alhoewel deze aandrijving uitgerust is met een automatische spanrol, moet deze toch nog altijd correct gepositioneerd worden. Dit vereist manipulatie van de excentrische waterpomp, welke zich net onder de spanrol bevindt (Fig 1).

2. zet de motor op BDP: roteer de krukas kloksgewijs totdat het markeerpunt op de krusas in lijn is met de uitsparing op de onderkant van de achterste riembeschermkap; en breng de markeringen op de nokkenassen in lijn (Fig 1). Blokkeer de krukassen met Gates multi-lock gereedschap (GAT 4695)
3. Draai de bouten van de waterpomp langzaam los
4. Roteer de waterpomp anti kloksgewijs, gebruik speciaal gereedschap (Gates: GAT V501A of OE: J-42492 or KM-421-A), om de spanning van de riem te verlagen (Fig. 5)
5. Verwijder de distributieriem, spanrol en meelooprol.

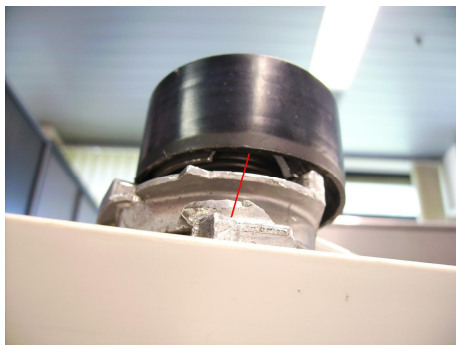
Fig. 2

niet de juiste werkwijze. Als men de spanrolbout niet losdraait, de oude riem doorsnijdt om deze te verwijderen, zal de wijzer van de spanrol de eindstop met kracht raken. Dit kan de wijzer ernstig beschadigen wat op termijn tot een breuk kan leiden. Op deze manier, om de nieuwe riem te installeren, moet de wijzer teruggeduwd worden. Het risico bestaat vervolgens, als je dit met een schroevendraaier doet, dat de schroevendraaier van de wijzer afglijdt (dit door de hoge veerspanning) welke dan opnieuw de eindstop raakt.

Hierdoor kan de wijzer van de spanrol afbreken (Fig 2). Fig. 3 laat zien waar de wijzer hoort te staan op een correcte spanrol (in zijn rustpositie)

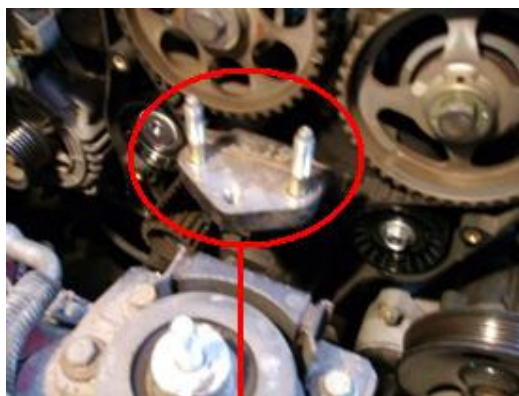
Fig. 4

Om de aandrijving beter bereikbaar te maken wordt het aanbevolen om de motor ondersteuning te verwijderen (Fig. 4)

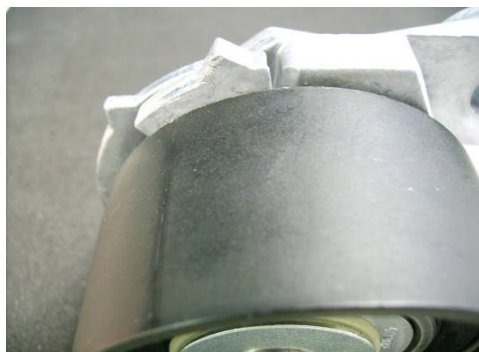
Fig. 6 Vooraanzicht

1. Installeer een nieuwe spanrol en meelooprol en monteer de nieuwe riem (tegen de klok in, bij de krukas beginnen). Gebruik kit K015419XS.
2. Zet de spanrol wijzer op de uitsparing in de achterste plaat van de spanrol – dichtbij de rechterstop – door middel van de waterpomp voorzichtig kloksgewijs te roteren (Fig. 6, 7 en 8).

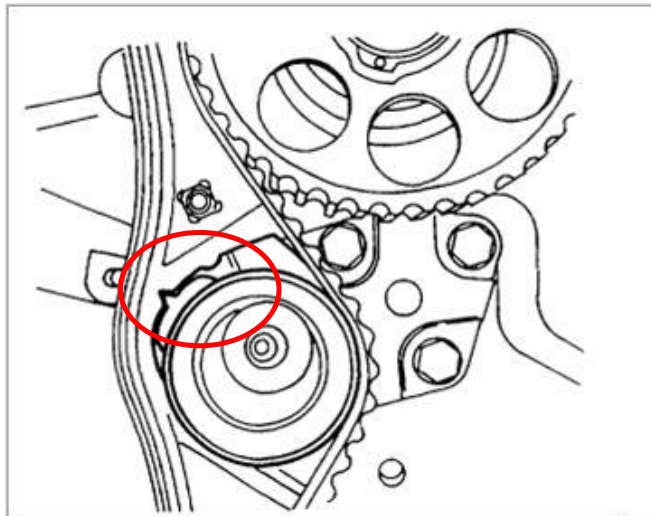
Fig. 9

3. Draai de waterpompbouten vast
4. Draai de motor 2 volledige omwentelingen kloksgevijs (door de krukass te draaien) tot BDP.
5. Maak langzaam de bouten van de waterpomp los
6. Breng de spanrolwijzer in lijn met de wijzer op de rugplaat van de spanrol door de waterpomp tegen de klok in te draaien, met speciaal gereedschap. (Fig. 9)

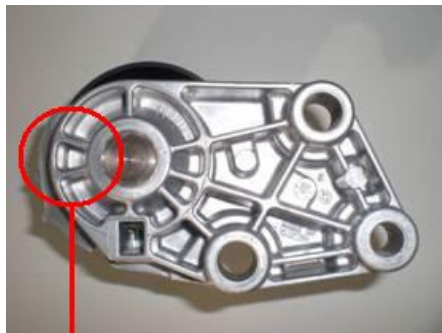
Fig. 10

Als toevoeging, men moet uitkijken voor namaak spanrollen welke in bepaalde markten in omloop zijn (Fig.10 en 11 zijn OE, Fig. 12 is namaak)

OE
