RADIATORSLANGEN EN ANDERE KOELSLANGEN

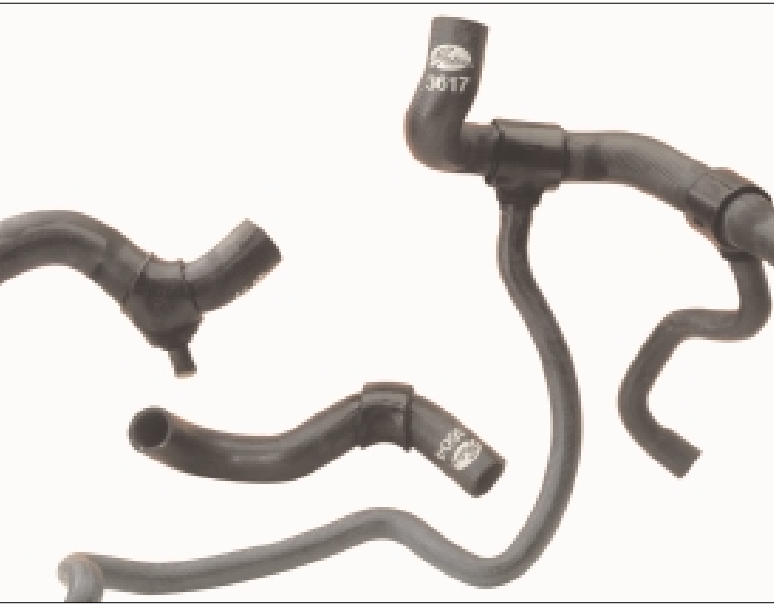
Een koel slang bestaat uit een binnenwand, een versterking en een ommanteling (foto's Gates)

Hoewel het aantal toepassingen van koelslangen enorm is toegenomen en geëvolueerd, toch is het basisontwerp onveranderd gebleven. Slangen bestaan uit drie delen. Er is de **binnenwand** die zorgt voor de geleiding van de vloeistof. Daar rond bevindt zich de **versterking** die verhindert dat de binnenwand door de druk gaat scheuren. Uiteindelijk is er de **buitenste ommanteling** die de volledige leiding beschermt tegen externe beschadigingen en vervuiling. Deze drie componenten zijn door middel van speciale kleefstoffen aan elkaar vastgehecht. Het basisconcept van de koelslangen mag dan wel gelijk gebleven zijn, toch is er heel wat veranderd. Vooral de gebruikte materialen zijn sterk geëvolueerd en verbeterd. Daardoor is de levensduur ontzettend toegenomen, maar

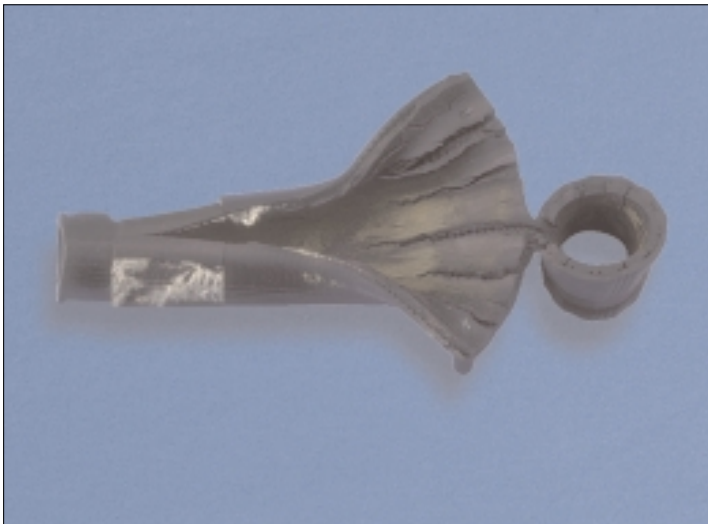
Koelslangen kunnen beschadigd raken door elektrochemische degradatie (foto links), slijtage (foto rechts) en hitte (foto onder)

• Wat? Elektrochemische degradatie is met het blote oog niet zichtbaar maar het is wel de voornaamste oorzaak van defecten en ze wordt

veroorzaakt door verschillende metaalsoorten binnen het koelcircuit. De verschillende metaalsoorten veroorzaken een elektrische lading die via de koelvloeistof van het ene materiaal naar het andere wordt overgebracht. Een te hoge concentratie zal de binnenwand van de koelslang aantasten.

• **Controle:**
Bij een koude motor knijp je in de slang op vijf tot tien centimeter van de kraagaansluitingen. Vergelijk het gevoel met het middengedeelte van de slang. Vergelijk niet enkel het gevoel maar ga ook na of je zwakke plaatsen in de leiding ontdekt. De ultieme test is de compressietest.

• **Oplossing:**
Vervangen

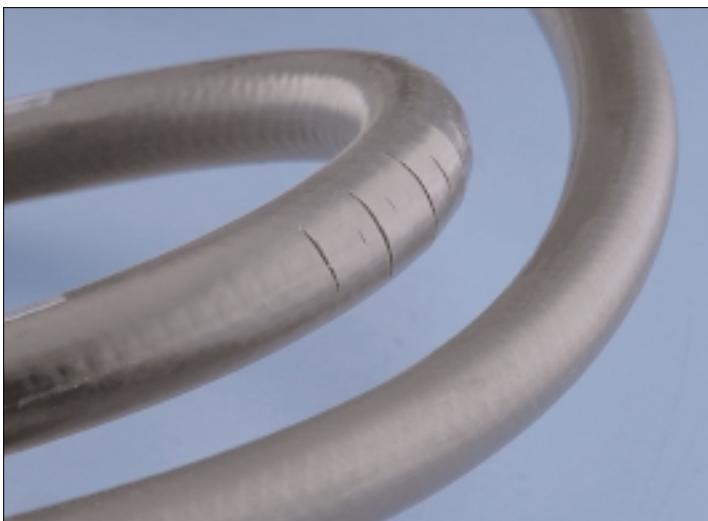
Ook ozon (foto linksonder), olie (foto rechts) en lekken (foto rechtsonder) kunnen slijtage van de slangen veroorzaken

• **Wat?**
Verhoogde ozonconcentraties, veroorzaakt door vervuiling, tasten de verbindingen in de rubbermengsels aan. Er treden kleine barsten op, voornamelijk waar de leiding aan spanning onderhevig is. We denken daarbij aan buigingen of plaatsen waarop klemmen worden gebruikt. Verontreinigende stoffen dringen deze barsten binnen en zorgen voor verdere schade.

– **Controle:**
Kleine, dwarse barsten vooral in de ommanteling, doorgaans in bochten en ter hoogte van klemmen.

• **Oplossing:**
Vervangen door rubberslangen die

ozonbestendig zijn.
