Technische informatie

Turbo controlepunten

Een tekort aan vermogen? Vaak een defecte turbo.

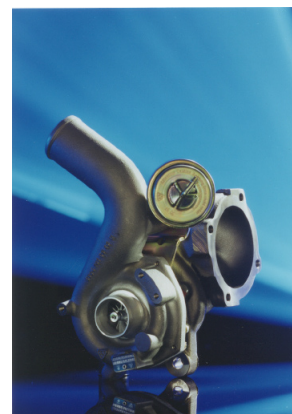
Filter vervangen in olieleiding turbo

Op het type motoren TD en HDI van Peugeot en Citroën wordt er standaard een filter gemonteerd in de olieleiding van de turbo. Deze dient om residu's van ijzer in de olie op te vangen bij nieuwe motoren. Er is aanbevolen om deze filter te vervangen bij 15.000 kilometer. De ervaring leert dat dit regelmatig vergeten wordt. Vaak wordt deze filter later, geheel vervuild, in de leiding teruggevonden. Dit verstopt de olieleiding en leidt tot een beschadigde of kapotte turbo. Derhalve dient bij vervanging van dit filter de olieleiding gedemonteerd en gereinigd te worden alvorens het filter te vervangen.

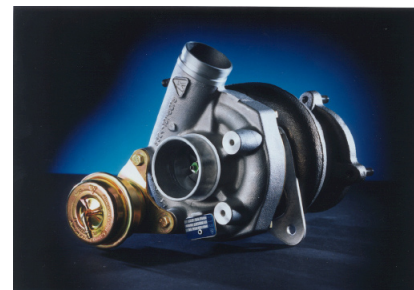
Bij de oude generatie TD-motoren (Peugeot 306, 405, 406, 806 1.9 en 2.1 TD, Citroën ZX, Xsara, Xantia, XM TD en Fiat Scudo 1.9 TD) is het filter gemonteerd in de leiding aan de kant van het motorblok. Bij de nieuwe generatie HDI-motoren (Peugeot 207, 307, 407, 607 en Citroën Xsara, Picasso, C3, C4, motor 1.4, 1.6, 2.0 en 2.2 HDI) is het filter gemonteerd in de banjo-aansluiting aan de kant van het motorblok.
